# Portrait du lac des Sittelles 2023

Association des propriétaires du lac des Sittelles (APLS)

Décembre 2023

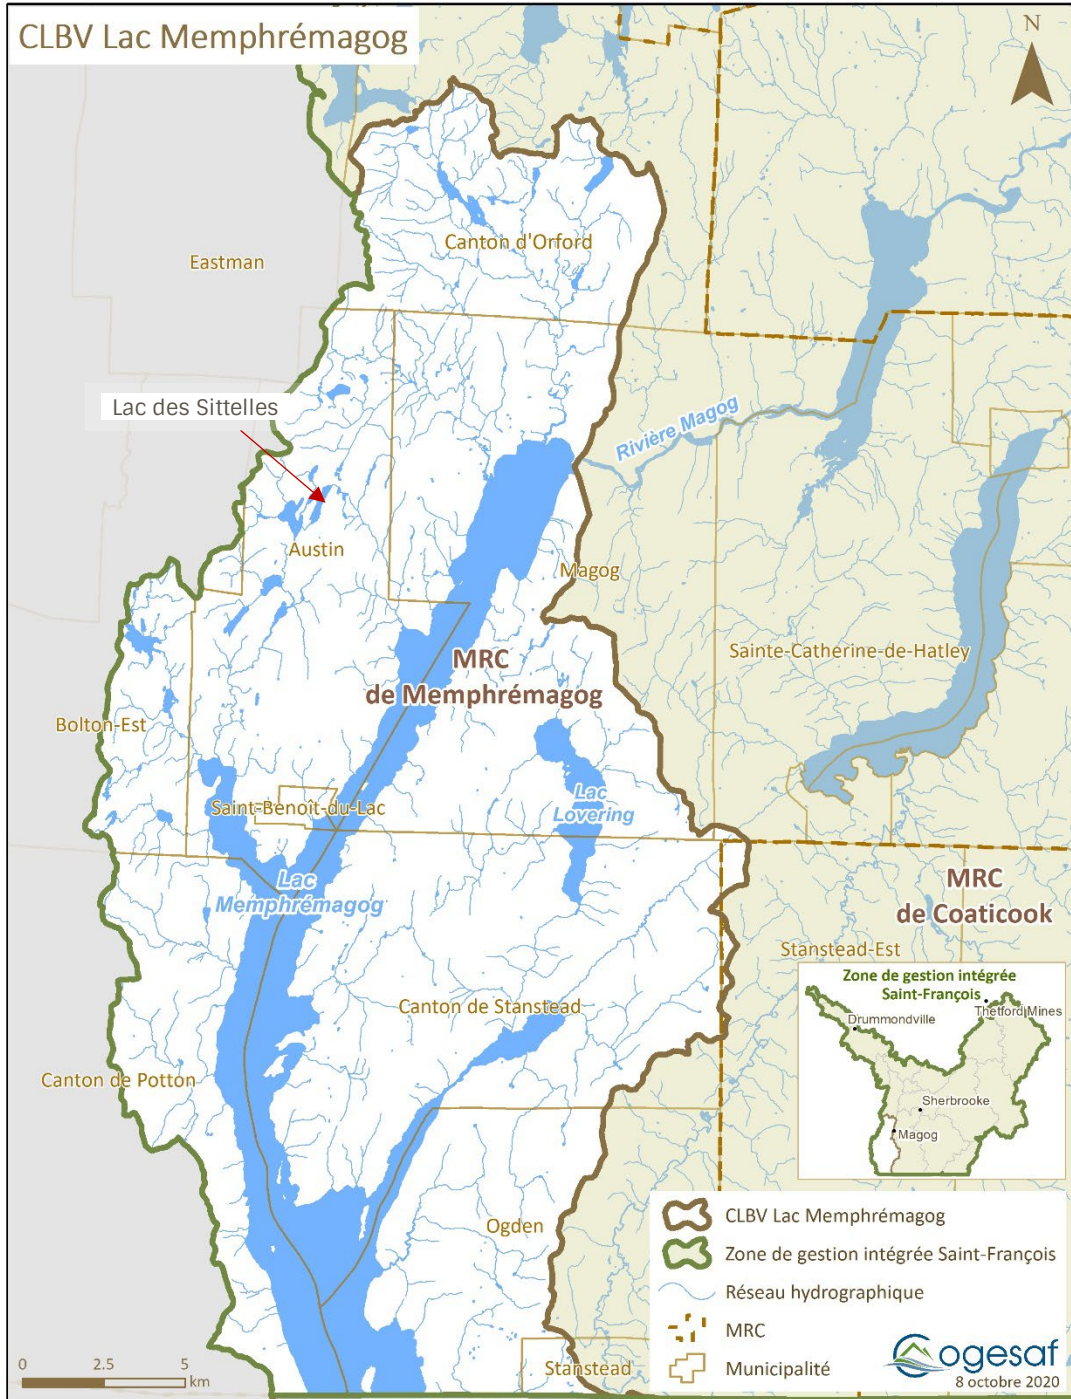
Figure 2. Sous-bassin versant du lac Memphrémagog (portion située au Québec)

Le bassin versant du lac des Sittelles comprend celui du lac Webster, ainsi que les étangs Holland et Grand-Duc. Pour sa part, le lac des Sittelles se déverse dans le ruisseau Powell. Ce réseau hydrographique fait partie du grand bassin versant de la rivière Saint-François et des sous-bassins de la rivière Magog et du lac Memphrémagog (Figure 2; COGESAF, 2020).

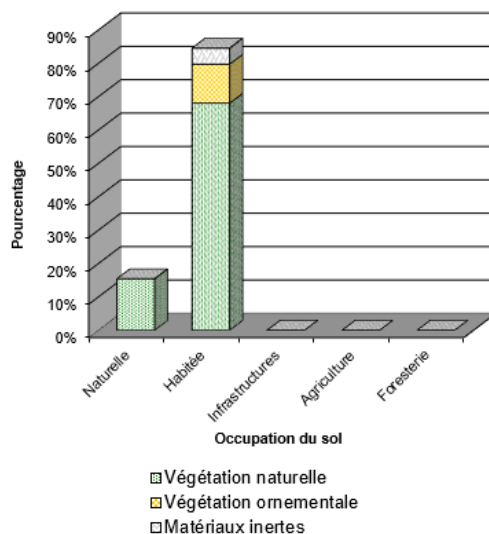
**Figure 21. Importance des types d'aménagement dans la bande riveraine du lac des Sittelles par catégorie d'utilisation du sol**

La figure 21 présente la répartition de ces différents types d'aménagement selon l'utilisation du sol dans la rive du lac.
